Flurbereinigung Schwaigern-Niederhofen (Lochberg)
Landkreis Heilbronn

Beteiligung der Öffentlichkeit im Rahmen der Umweltverträglichkeitsprüfung

Erläuterungsbericht

zum Wege- und Gewässerplan mit landschaftspflegerischem Begleitplan
(Plan nach § 41 FlurbG)

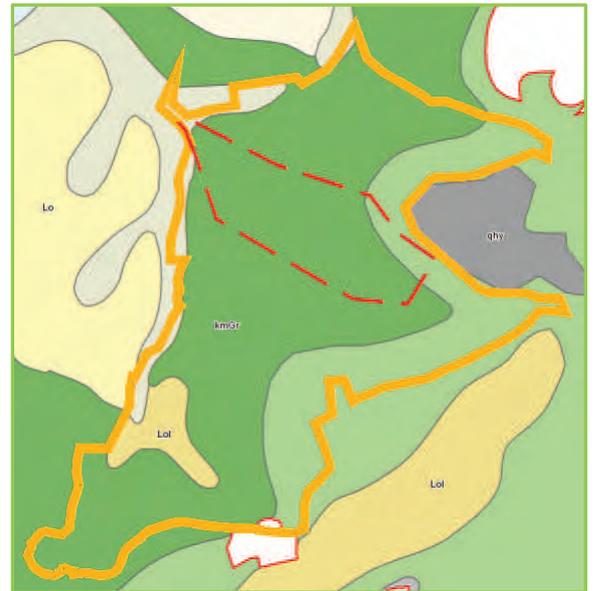
Abb. 3: Auszug aus der Geologischen Karte ²

Die Gesteine der Grabfeld-Formation neigen in Hanglage, besonders bei Zutritt von Wasser, zu Massenbewegungen. Daher wurden zwar vereinzelt Anzeichen auf mögliche Hanginstabilitäten gefunden, jedoch nicht auf tiefreichende Hang- oder Böschungsrutschungen. Bei der Herstellung der Querterrassen im Gipskeuper ist deshalb darauf zu achten, dass die Terrasse ein Längsgefälle erhält, damit anfallendes Niederschlagswasser ablaufen und nicht in die Terrasse eindringen kann. Die vorgesehenen erdbautechnischen Maßnahmen erfordern eine sorgfältige Planung. Möglicherweise auftretende Feuchtstellen sind sorgfältig zu drainieren, anfallendes Wasser ist schadlos abzuleiten und in keinem Fall einfach zu überschütten. Die Bauausführung ist stark witterungsabhängig, die Arbeiten dürfen weder bei zu trockener noch zu nasser Witterung durchgeführt werden.

Am westlichen Gebietsrand kommen im Talbereich noch kleinflächig Abschwemmmassen (qhz) vor. Nordöstlich des Untersuchungsraums ist die Deponie (qhy) erkennbar. Flächen mit Lösslehm (Lol) kommen in den Waldflächen ganz im Süden des Verfahrensgebiets unter Wald vor.

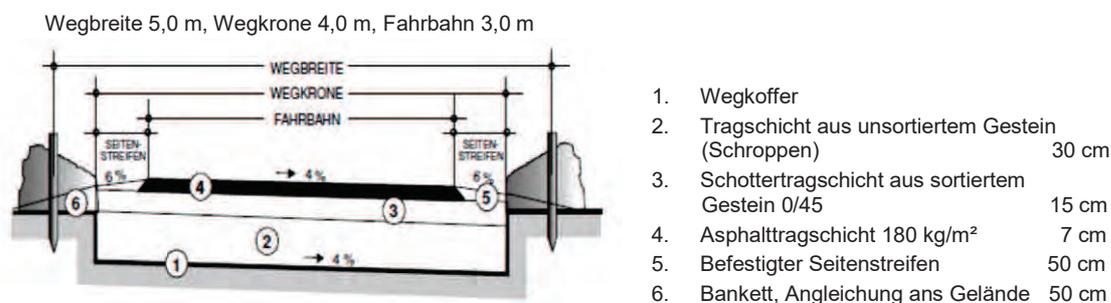
- Asphaltwege

Im Flurbereinigungsgebiet wird nur der Weg, Maßnahme Nr. 12/1, mit Asphalt befestigt. Abweichend vom Regelquerschnitt erhält der Weg auf der südwestlichen Wegseite einen Rundbordstein zur geregelten

Wasserableitung, der teilweise unterbrochen wird. Diese Lücken werden mit Schotter aufgefüllt (siehe auch Nr. 3.2.1 und 3.3).

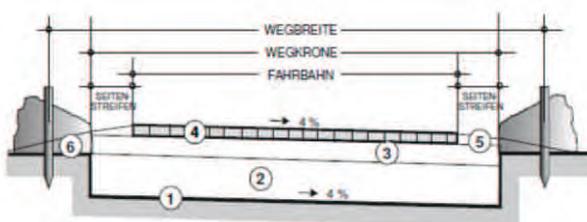
- Rasengittersteine aus Beton

Wegbreite 5,0 m, Wegkrone 4,0 m, Fahrbahn 3,0 m

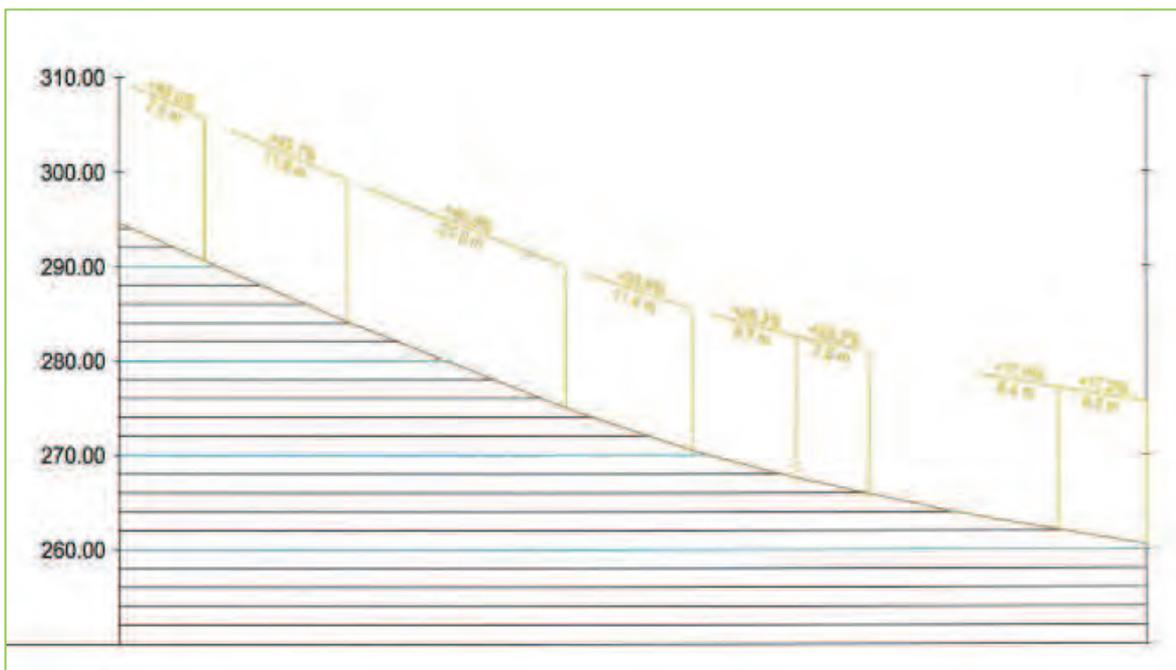
Abb. 5: Vorhandenes Gelände im Planiegebiet

Ziel ist es, mit einer flächenhaften Geländeplanie die optimalen Arbeitsbedingungen herzustellen. Dies ist ein gleichmäßig geneigter Hang mit einer Steigung von max. 30 % und einer Querneigung von max. 6 %. Unter diesen Voraussetzungen kann die Rebfläche mit dem Vollernter bewirtschaftet werden.

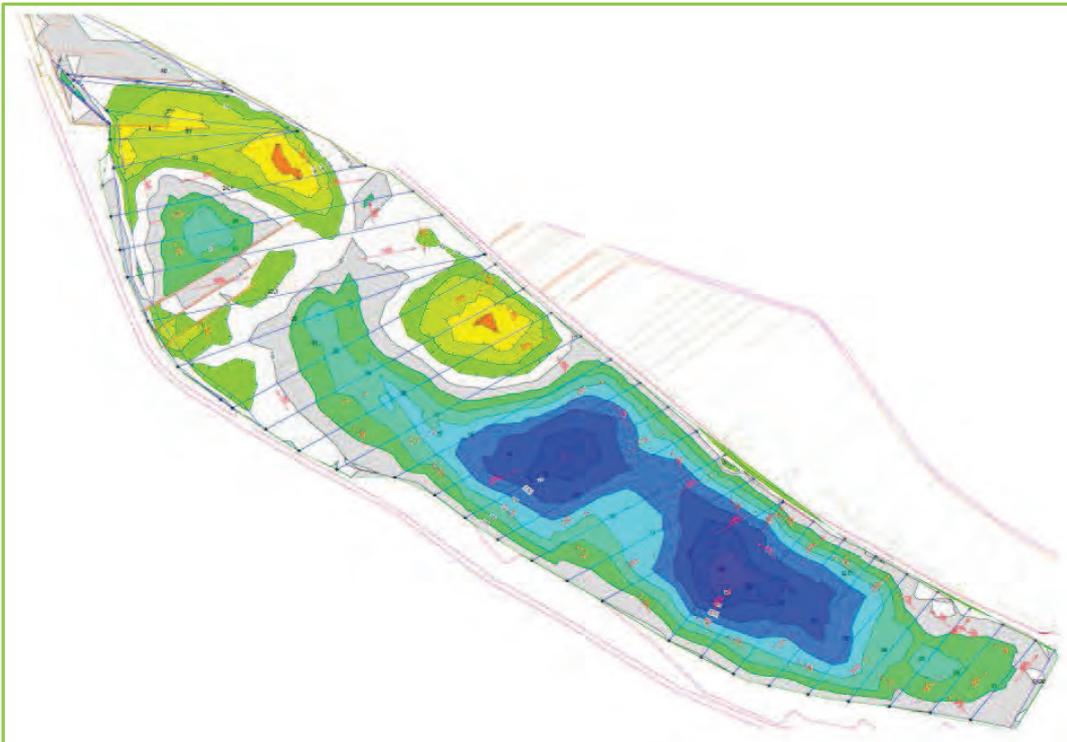
Abb. 6: Planie mit Auf- und Abtrag

Im Verfahrensgebiet gibt es maximale Auftragshöhen von ca. 4 m und maximale Abtragshöhen von ca. 2,5 m. Diese maximalen Veränderungen betreffen nur einen kleinen Bereich, beim Auftrag sind dies ca. 5 ar und beim Abtrag sind dies ca. 2 ar. Die überwiegenden Auftragshöhen liegen bei ca. 0,5-3 m. In großen Bereichen (ca. 2,7 ha) gibt es nur Erdbewegungen von -0,5 m bis +0,5 m.

Der überwiegende Teil der Fläche wird nach diesen Planiemaßnahmen unter 35 % liegen. Es werden ca. 45.000 m³ Erde zusätzlich benötigt. Im Rebumstellungsgebiet wird es wegen den ansonsten übergroß anfallenden Erdmassen nicht überall eine „schiefe Ebene“ (gleichmäßig geneigter Rebhang) geben. Aus Sicht der Weinbauberater stellt dies kein Problem dar und wirkt sich nicht negativ auf den Ertrag an dieser Stelle aus. Man kann auch davon ausgehen, dass in den nächsten Jahren die technische Entwicklung bei den Vollerntern weiter fortschreitet und auch Flächen über 30 % mit dem Vollernter zu bewirtschaften sind.

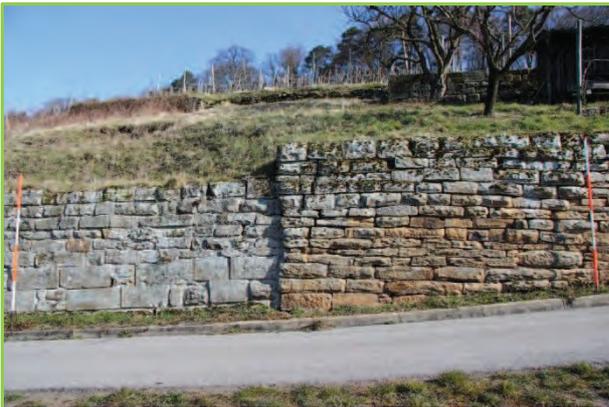
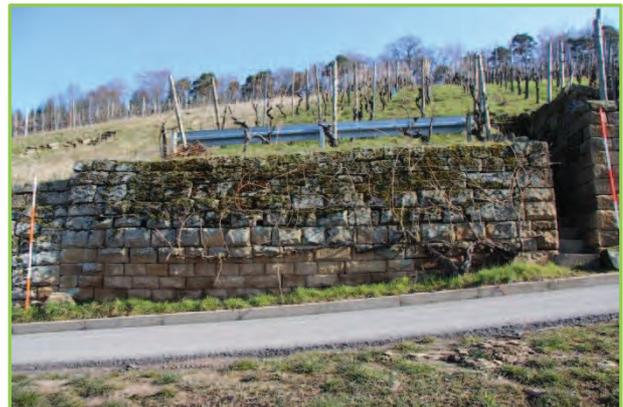
Der Rebhang Lochberg wird besonders landschaftsprägend durch die sogenannte Lochbergmauer entlang des mittleren Weges (Lochbergweg) geteilt. Dabei handelt es sich um einen Trockenmauerkomplex, überwiegend aus Schilfsandstein, der sich mit kleineren Lücken auf einer Länge von über 350 m erstreckt. Er ist als gesetzlich geschütztes Biotop nach § 30 BNatSchG kartiert und wird als „Trockenmauern am Fuchsberg“ bezeichnet. Die Trockenmauern sind in sehr unterschiedlichem baulichem und ökologischem Zustand. Am Mauerkopf und in den Mauerfugen sind typische Ruderalarten wie Kompasslattich, Kratzdisteln oder Brennnessel anzutreffen. Bei der Begehung zur ökologischen Voruntersuchung konnten hier auch wertgebende Pflanzenarten festgestellt werden (s.u. Wertgebende Vegetation)

Abb. 7 & 8: Beispiele für Weinbergmauern am Lochberg in unterschiedlichem Zustand

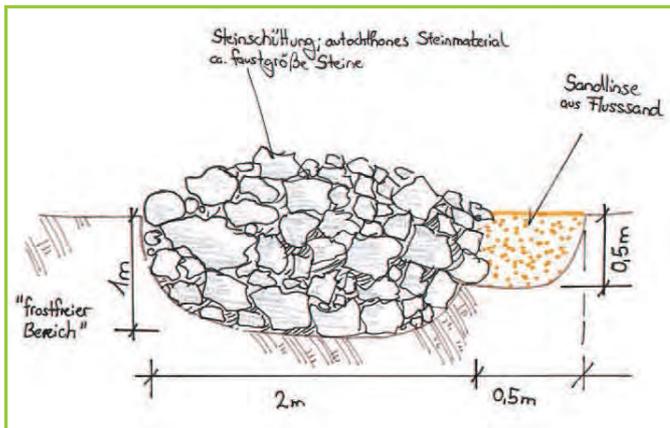
Abb. 15: Prinzipische Skizze Lesesteinhaufen

Um die vorhandene extensiv genutzte und artenreiche Wiesenfläche (200/0) werden jeweils nördlich (200/1) und südlich (200/2) zwei insgesamt rd. 680 m² große Grünlandflächen angelegt. Beide werden mit Saatgut gesicherter Herkunft der Mischung „Blumenwiese“ als Magerwiese eingesät. Die Flächen sollen künftig zusammen einmal bis zweimal jährlich gemäht werden. Zusätzlich werden dort Zauneidechsenhabitate in Form von drei Lesestein- bzw. Reisighaufen angelegt. Die Reisig- und Lesesteinhaufen werden nach den Prinzipien der nebenstehenden Skizze gebaut. Die Lesesteinhaufen werden aus ortsüblichem heimischem Steinmaterial (hier Schilfsandstein) bestehen, die Reisighaufen aus größerem Reisig, hauptsächlich aus Rebstöcken. Am südlichen Rand zur Wegböschung hin wird ein Altgrasstreifen belassen, der abwechselnd alle zwei Jahre gemäht wird.

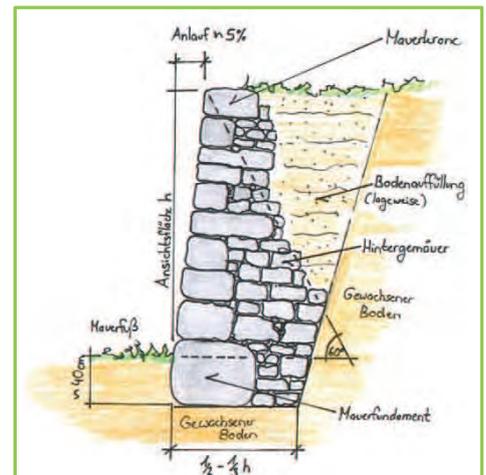
Abb. 16: Prinzipskizze Trockenmauer

Insgesamt entstehen durch die Maßnahme Nr. 203 Trockenmauern mit einer Gesamtansichtsfläche von rd. 66 m². Die einzelnen Mauern sind in der Wege- und Gewässerkarte lagegetreu dargestellt.

Pflege: 1 x jährliche Mahd von Mauerkrone und Mauerfuß im Spätherbst (Oktober). Das Mahdgut ist abzuräumen. Eine Düngung und der Einsatz von Pestiziden sind nicht zulässig. Die Trockenmauern benötigen ansonsten keine regelmäßige Pflege. Lediglich möglicherweise aufkommender Efeu, Sträucher oder Brombeeren sind zu entfernen bevor sie Schaden an der Trockenmauer anrichten können.
